Semaine départementale 2006
Visite du site de Malpasset
Compte-rendu

Rémi HURE – Jessica LEBERT – Benoît PHILIPPE

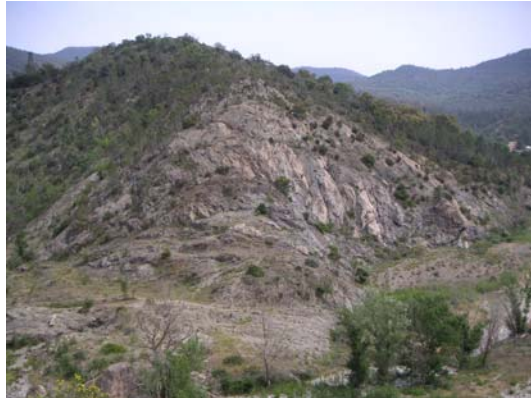
La première observation que l'on a pu faire dès la descente du bus, c'est-à-dire avant d'emprunter le sentier qui conduit au site de l'ancien barrage, est une zone de rocher mis à nu sur le versant opposé. C'est la trace du passage de la vague à ce niveau. On a pu observer la même chose plus loin en se dirigeant vers le barrage.

Figure 2 : La trace de la vague au niveau du premier virage

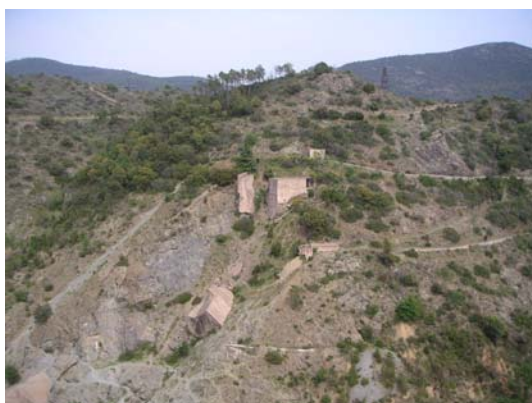
Avant la rupture, le barrage a pivoté autour de la partie située sur la rive droite, l'autre partie s'est déplacée de 2m70. La roche est rive gauche 2 fois plus déformable que la plupart des roches où sont installés les autres barrages français.

Figure 3 Le coté gauche du barrage

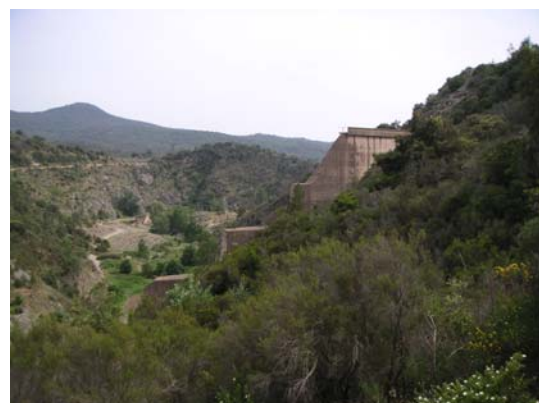
Figure 4 Le coté droit du barrage

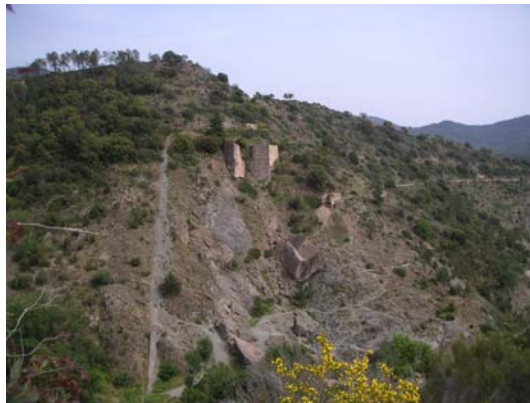
Même si le sol a été bien étudié, aucun forage n’a été effectué. Au cours des études aucune faille n’avait été détectée. On peut encore aujourd’hui observer sur le site le dièdre de rupture. L’analyse a montré qu’il ne s’agit pas d’une faille qui a entraîné la rupture de la roche mais plutôt un plan de foliation.

Figure 5 Le dièdre de rupture et le plan de foliation (rive gauche)

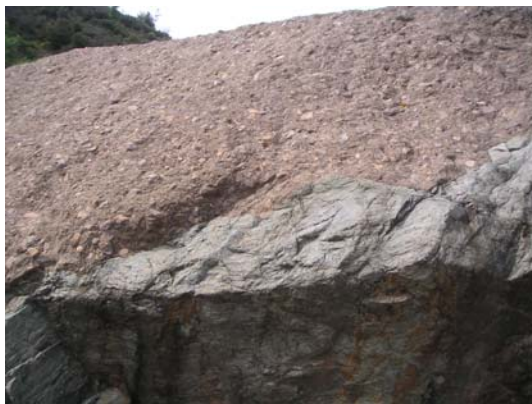
Le béton est coulé sur la roche qui est préparée de façon à enlever les parties de la roche qui pourraient se détacher. On utilise ensuite un béton spécial mais il n’y a pas d’autre forme de liaison entre le béton et la roche.

Figure 6 : Le béton et la roche
