## 4.1 La concession de Fonsante

Le champ filonien de Fonsante constitue le plus gros gisement de fluorine reconnu dans l'ensemble du district fluoro-barytique de la Provence cristalline (Maures -Tanneron - Esterel).

### 4.1.1 Situation administrative

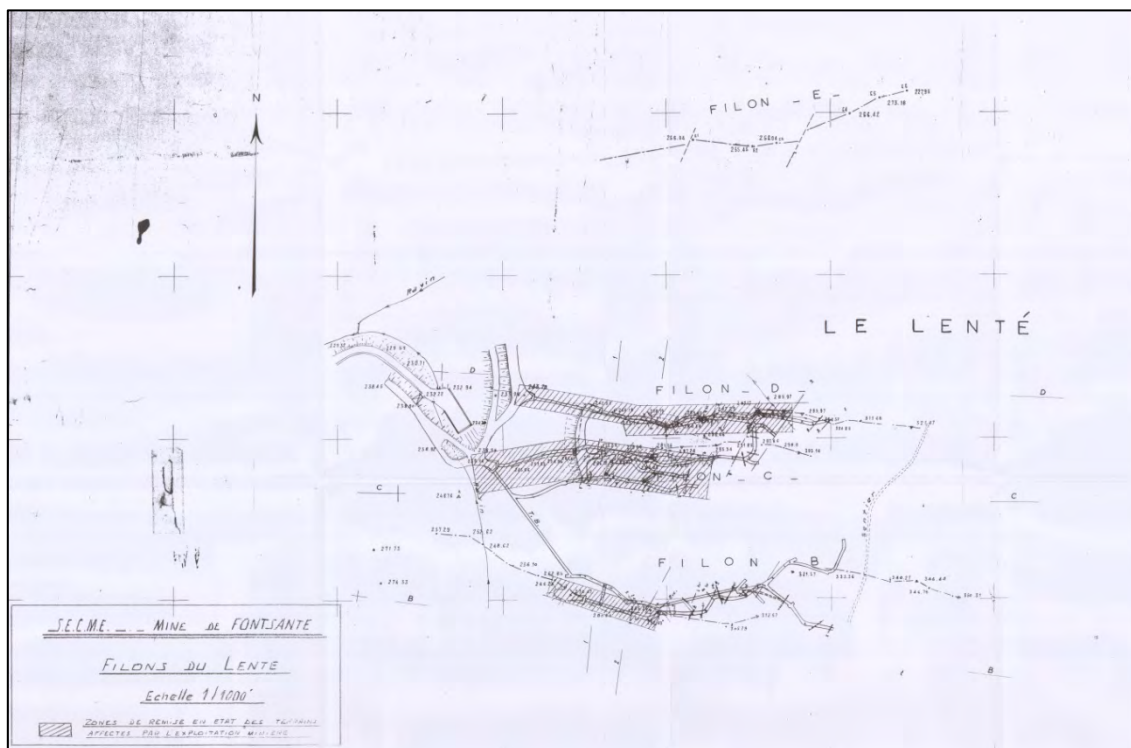
**Figure 48 : Site de Fontsante, secteur du Lenté - Plan des travaux et de remise en état à 1/1 000**

Le secteur du Lenté plus au nord est reporté sur un plan au 1/1 000 détaché des autres filons exploités (Figure 48), il a été géoréférencé à partir du carroyage. L'incertitude de positionnement est inférieure à 10 m sur ce secteur.
